**322 Andelsboligforeningen Hørsholm Karlebo**

**AFDELING 09, BYENGEN – NORDENGEN**

# **HELHEDSPLAN FOR BOLIGSOCIAL, FYSISK OG ØKONOMISK OPRETNING**

**oktober 2007**

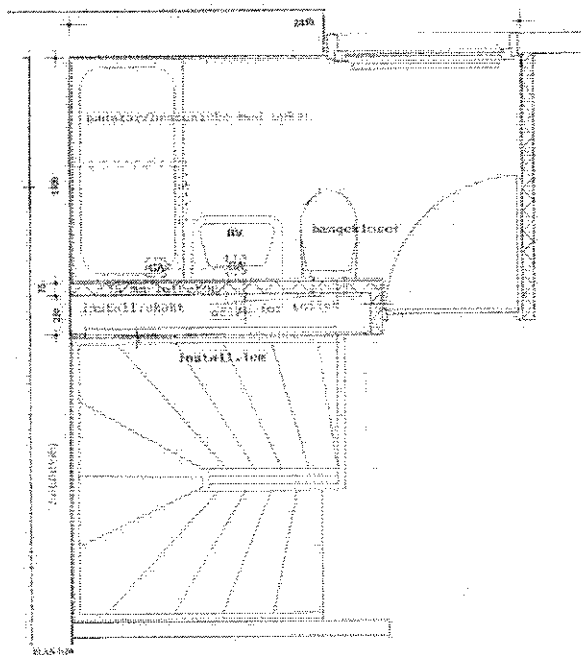
RÆKKEHUS TYPE B, TOILET/BAD,  
EKSISTERENDE FORHOLD

Tilstand af baderum i rækkehuse er gennemgået i rapport fra Rådgivende Ingeniører **h-jh**, i september 2004. Mange baderum er nu så nedslidte at en totalrenovering generelt er påkrævet. Vand- og afløbsinstallationer er utidssvarende.

Rørføringer i badeværelsernes betongulve i rækkehuse er indstøbt uden kappe og ofte tærede. De eksisterende indstøbte gulvafløb kan kun

vanskeligt renses i det daglige og kan ikke tilsluttes forskriftsmæssigt en ny vådrumsmembran, ved fornyelse af flise- og klinkebelægninger.

Overflader på vægge og gulv er nedslidte, ofte med løse fliser, og deraf følgende utætheder til skade for underliggende konstruktioner.

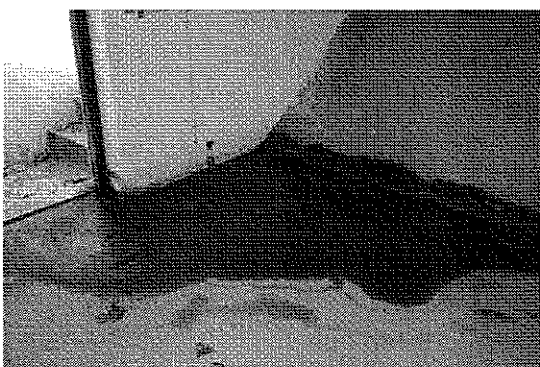
VAND I BOILERRUM I KRYBEKÆLDER

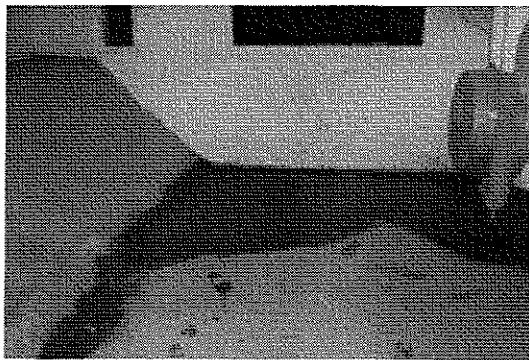
**BLANKT VAND I KRYBEKÆLDER**

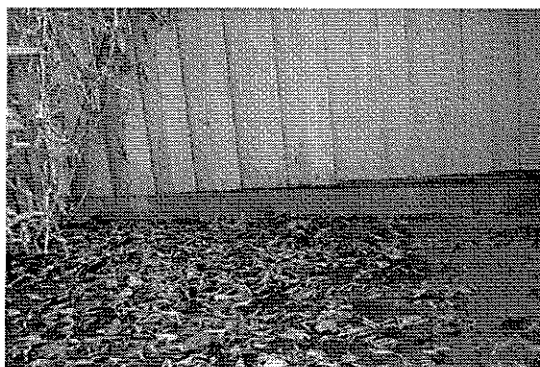
UDHUSOKKEL SYNKER

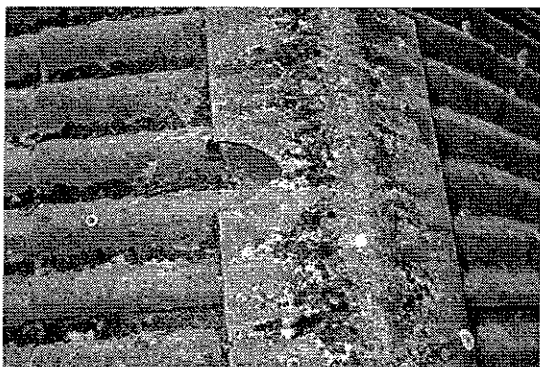
KNÆKKET RYGNINGSPLADE

Tag er generelt nedslidt som ovenfor nævnt og skal inden for en kortere tidsperiode udskiftes, således at vandindtrængning og følgeskader på underliggende konstruktioner undgås.

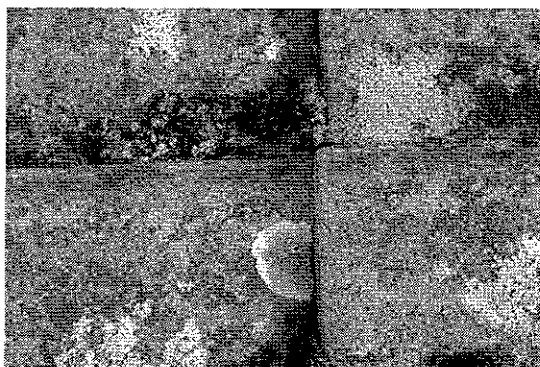
MOSBEGRONING PÅ TAGPLADE

Mos og alger breder sig i revner og samlinger og vil suge vand som ved frost kan løfte pladerne give nye revner.

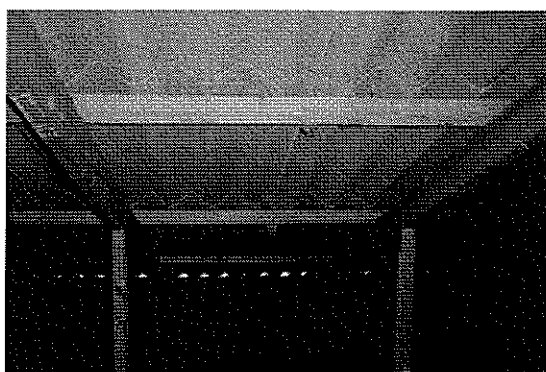
TAGRUM, MANGLENDE SKUMKLODSE

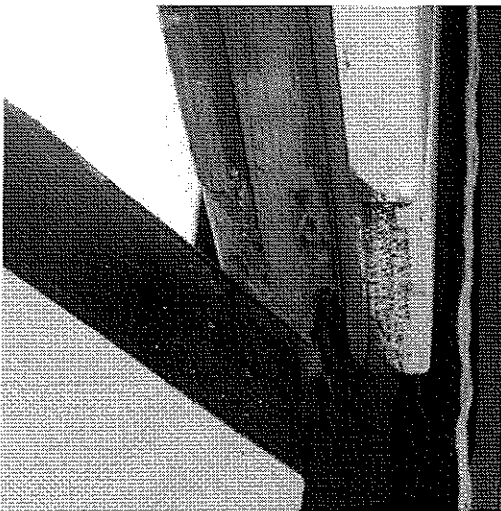
**SLIDT MALET OVERFLADE, GÅENDE RAMME**

Mange års brug har givet slidskader på både integreret bundkarm og underside af ramme, og malet overflade disse steder slides hurtigt af efter malerbehandling. Siderammens ubehandlede og dermed vandsugende endetræ udsættes herved specielt for fugt, med forceret nedbrydning til følge.

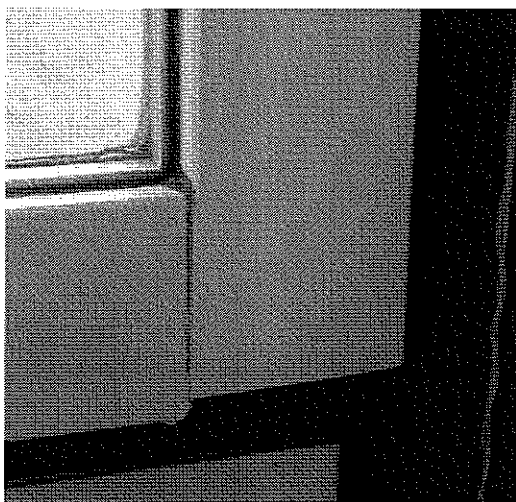
**FORSKYDNING I RAMME****Vinduesudskiftninger i østfacader**
